# Tuffstein geht zur Neige

Material für die Sanierung von Herkules und Löwenburg wird knapp

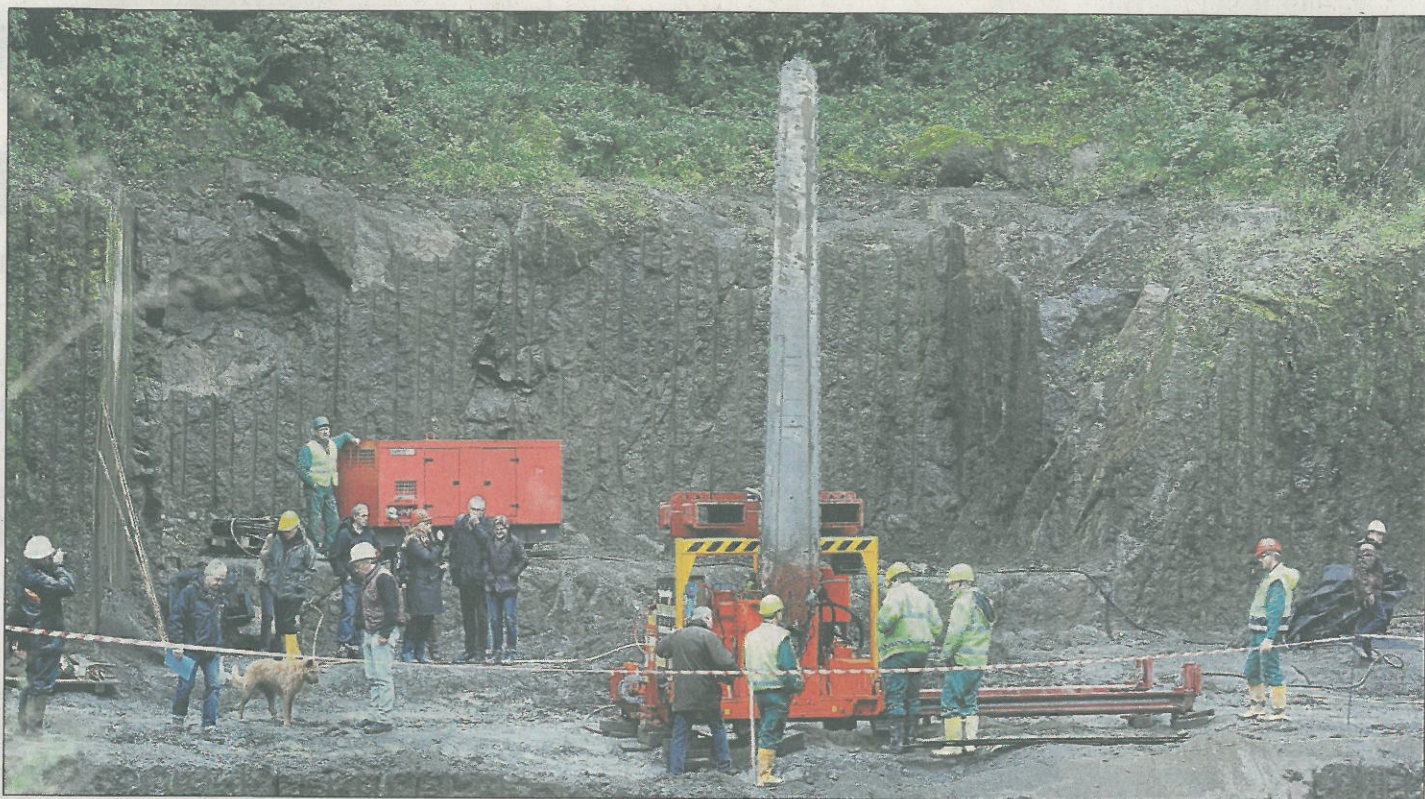
Abbau mit Spezialsäge: Sechs Meter lang ist das Schwert der Maschine, mit der der Tuffstein am Kuhberg abgebaut wird. 8600 von insgesamt 10 000 Kubikmetern Tuff sind bereits abgebaut.

Die letzten Vorräte am Kuhberg werden nahezu bis auf den letzten Krümel genutzt. Mit einer Spezialsäge sind bis zu fünf Meter tiefe Schnitte in den Felsen möglich. Eine kleine Spfengung reicht dann, um eine Lage Tuff zu lösen. „Der

Belag der Säge wurde eigens für unsere Bedürfnisse entwickelt“, sagt der Steinbruch-Unternehmer Bernhard Schubert. Die Mischung aus weichem Ton und sehr harten Basalteinschlüssen sei eine echte Herausforderung. 160 000 Euro hat die mobile Steinsäge gekostet.
